# **Analisis Kinerja Fungsional Perkerasan Lentur Pada Jalan Nasional Ruas Bomberai**

Jalan Nasional Ruas Bomberai merupakan salah satu prasarana transportasi yang memiliki peranan penting dalam menunjang mobilitas masyarakat serta distribusi hasil perkebunan di Provinsi Papua Barat, khususnya komoditas kelapa sawit. Tingginya intensitas kendaraan berat yang melintasi ruas jalan ini menyebabkan terjadinya berbagai kerusakan perkerasan yang berpotensi menurunkan tingkat pelayanan, kenyamanan, dan keselamatan pengguna jalan. Oleh karena itu, diperlukan evaluasi kondisi perkerasan untuk mengetahui tingkat kinerja jalan serta menentukan penanganan yang sesuai. Penelitian ini bertujuan untuk menganalisis kondisi kinerja perkerasan Jalan Nasional Ruas Bomberai berdasarkan metode Index kondisi Perkerasan (IKP), mengidentifikasi jenis kerusakan dominan yang memengaruhi penurunan kualitas perkerasan, serta memberikan rekomendasi penanganan yang tepat. Penelitian ini menggunakan pendekatan kuantitatif deskriptif dengan lokasi penelitian pada ruas Jalan Nasional Bomberai Sta. 0+000 hingga Sta. 1+560 sepanjang 1,56 km. Ruas jalan dibagi menjadi 36 unit sampel dengan interval 50 meter. Data pr

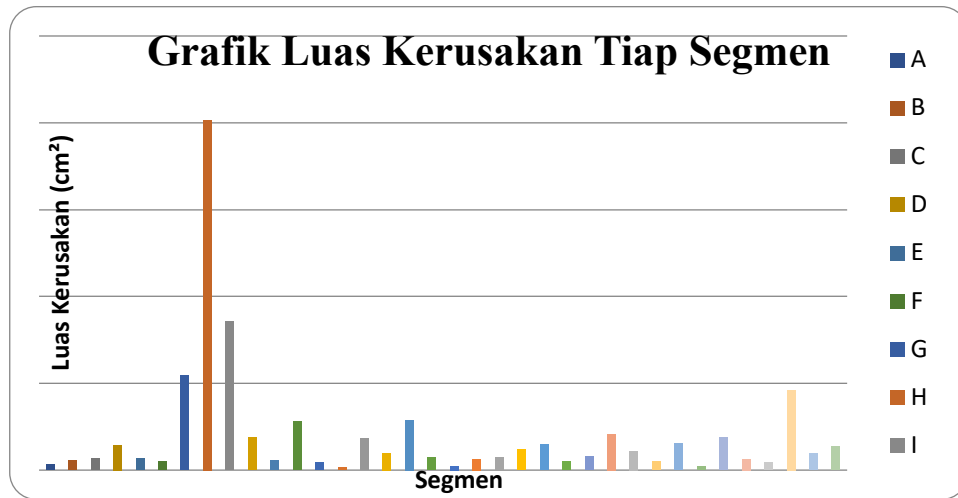
**Gambar 1.** Rekapitulasi Kerusakan Jalan

Grafik Rekapitulasi Kerusakan Jalan

Berdasarkan hasil analisis deduct value (DV), jenis kerusakan dominan yang ditemukan pada ruas Bomberai terdiri dari retak kulit buaya (alligator cracking), lubang (potholes), retak memanjang (longitudinal cracking), dan alur roda (rutting). Kerusakan dominan ditemukan pada segmen G, H, I, Q, dan H2 yang memiliki luas kerusakan relatif lebih besar dibandingkan segmen lainnya. Segmen H memiliki luas kerusakan terbesar yaitu 201.600 cm<sup>2</sup>, sedangkan segmen I memiliki luas kerusakan sebesar 85.800 cm<sup>2</sup>. Besarnya luas kerusakan pada segmen tersebut menunjukkan bahwa kerusakan perkerasan terkonsentrasi pada titik-titik tertentu yang menerima beban lalu lintas cukup tinggi.

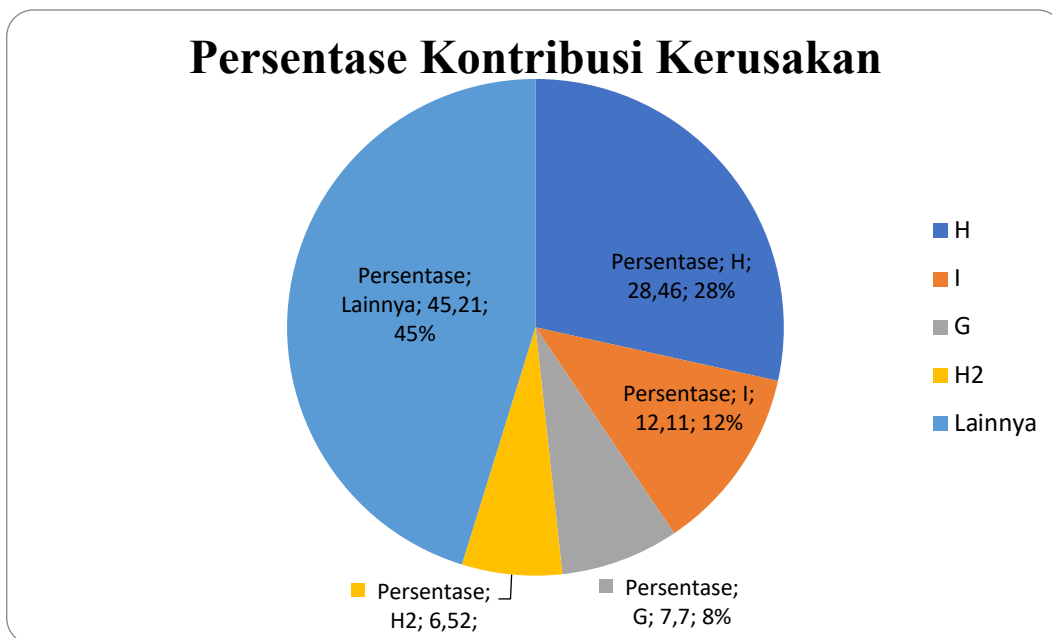
**Gambar 2.** Presentase Kontribusi Kerusakan

Grafik Presentase Kontribusi Kerusakan

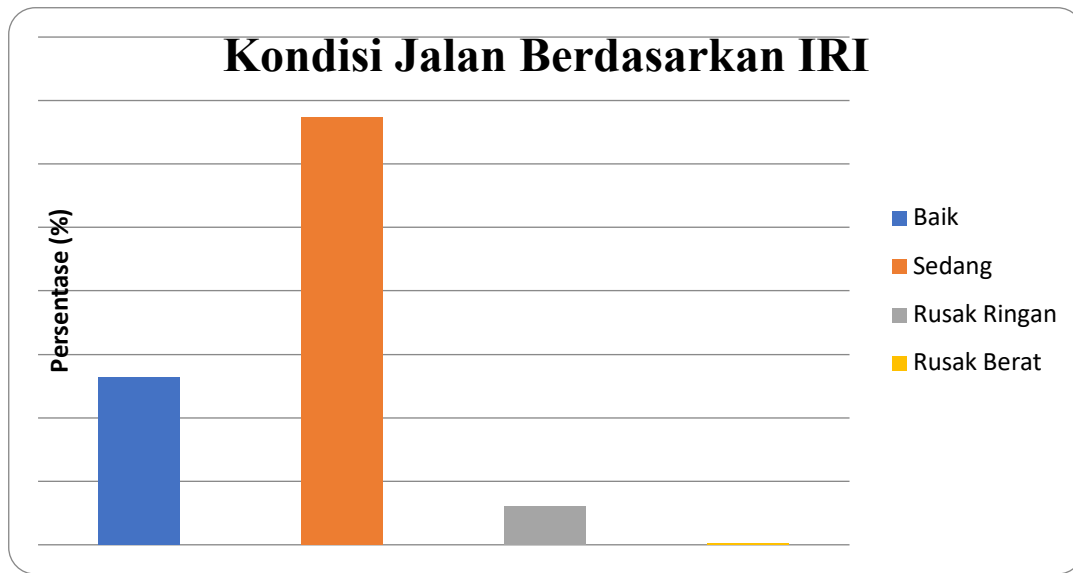
**Gambar 3.** Jalan Berdasarkan IRI

## Diagram Jalan Berdasarkan IRI

2. Berdasarkan nilai IRI, kinerja fungsional Jalan Nasional Ruas Bomberai masih tergolong baik, sehingga tingkat kenyamanan dan pelayanan jalan bagi pengguna masih memadai.
3. Hubungan hasil IKP dan IRI menunjukkan bahwa kondisi visual perkerasan memengaruhi kinerja fungsional jalan. Penanganan yang direkomendasikan meliputi *crack sealing*, *patching*, *overlay* tipis, perbaikan drainase, dan rehabilitasi pada segmen yang mengalami kerusakan berat.

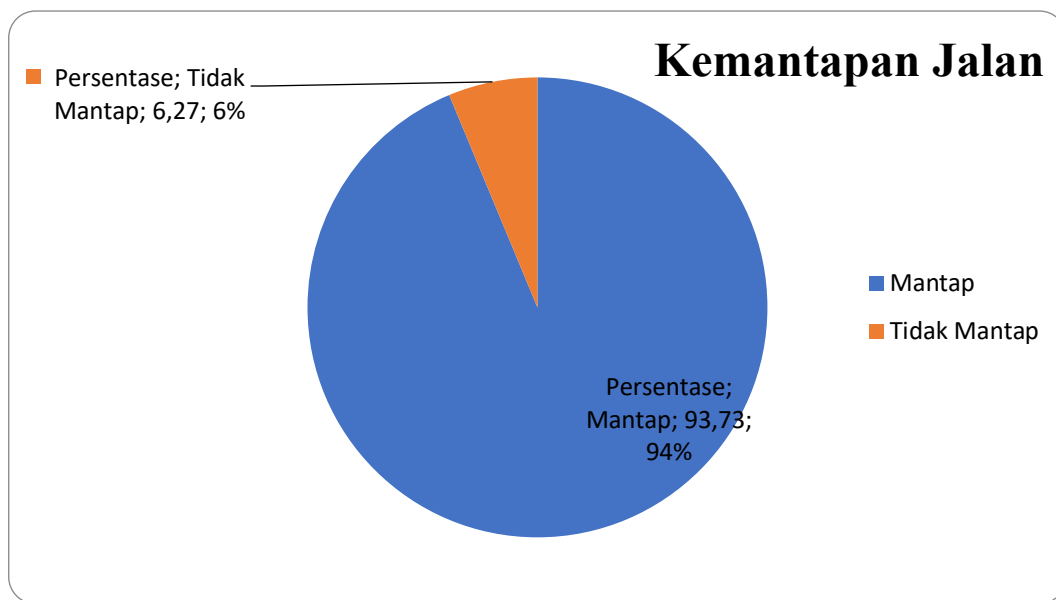
**Gambar 4.** Grafik Kemantapan Jalan

## Grafik Kemantapan Jalan
